**ALUSTAL**  
Полный биметаллический  
радиатор

## Биметаллический радиатор Fondital

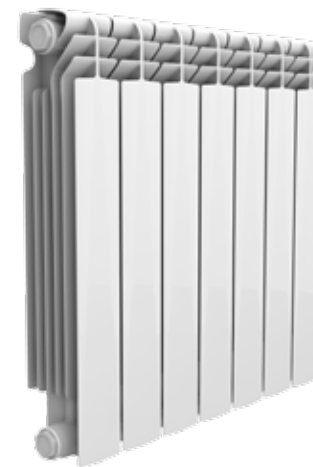
**Этап 1**  
СТАЛЬНОЙ  
СЕРДЕЧНИК

**Этап 2**  
НЕОБРАБОТАННАЯ  
ЛИТАЯ ПОД  
ДАВЛЕНИЕМ  
СЕКЦИЯ

**Этап 3**  
ОБРАБОТАННАЯ  
СЕКЦИЯ
